## **Schadensfall des Monats (Ausgabe Dezember 2021)**

Ungenügende Grundstücksentwässerung durch nicht sachgerechte Dimensionierung von Versickerungsanlagen

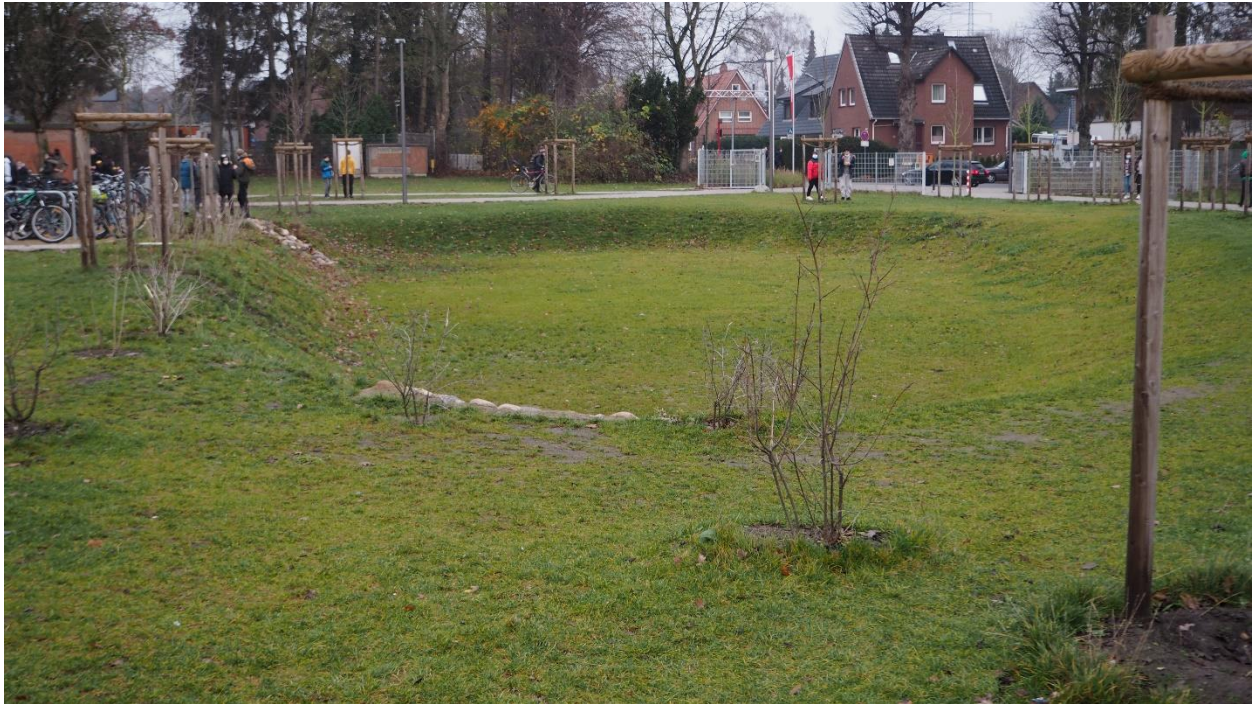
In den Versickerungsmulden zur Entwässerung der Dach- und Wegeflächen einer Schule staut sich Wasser über einen unverhältnismäßig langen Zeitraum und führt zu Verschlammung des Oberbodens mit anhaltend abnehmender Versickerungsleistung.

Die Dachflächen sowie die befestigten Verkehrsflächen werden in insgesamt fünf begrünte Versickerungsmulden entwässert (**Bild 1**).

Nach visuellen Eindruck unterliegt der Oberboden der Versickerungsmulden durch Begehung und Bespielung in den Schulpausen einer übermäßigen Nutzung. Diese führt augenscheinlich zu einer Verdichtung dieser Bodenschicht, zu einem Abtrag der Vegetationsdecke und einer oberflächigen Verschlammung. Dementsprechend ergeben die Untersuchungen eine nur geringe Durchlässigkeit des im Mittel 60 bis 70 mm mächtigen Oberbodens im Bereich eines  $k_f$ -Werts von  $2 \times 10^{-6}$  m/s.

Die Bemessung nach den Maßgaben des DWA-Arbeitsblatts A 138 ergibt, daß bei der Dimensionierung vorliegenden Mulden der Nachweis für die Entleerungszeit gemäß 138 von  $\leq 24$  Stunden ist nicht erbracht werden kann. Die Versickerungsanlagen sind also vor allem aufgrund der geringen Durchlässigkeit der eigentlich bekannten anstehenden Böden – aber auch aufgrund der nur ungenügenden Berücksichtigung der Nutzung der Flächen – zu klein dimensioniert worden.

Bild 1: Versickerungsmulde auf Schulgelände

Zur Herstellung der ausreichenden Leistungsfähigkeit der Versickerungsanlagen ist Boden auszutauschen und aufgrund der geringen Durchlässigkeit des Untergrundes sind zusätzliche Rigolen einzubauen. Der hydraulischer Nachweis der Gesamtentwässerung ist vor der Sanierung durch ein qualifiziertes Ingenieurbüro zu führen, der auch die tatsächliche Größe des Zuflusses und der Beaufschlagung der Entwässerungsanlagen ermittelt.

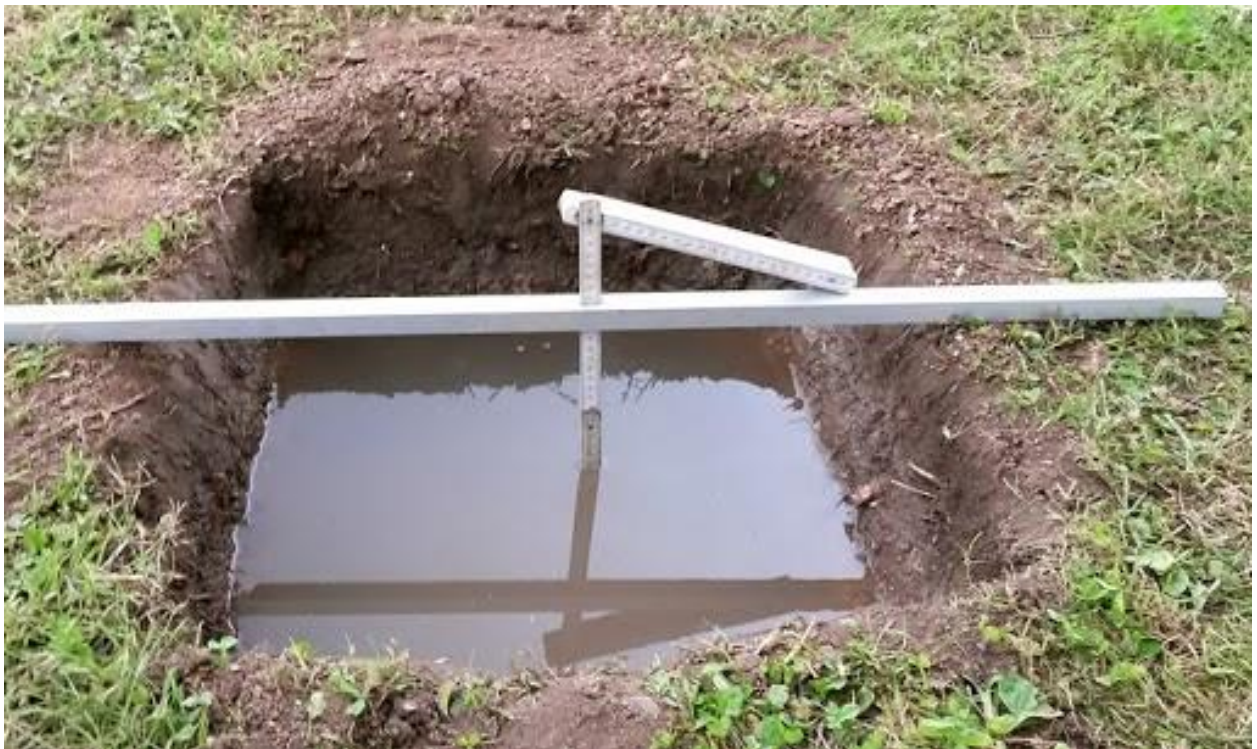
Für weiterführende Untersuchungen werden vom Sachverständigen Versickerungsversuche in den Versickerungsmulden durchgeführt. Es wird hierbei die Wasserdurchlässigkeit im Feldversuch mittels Auffüllversuchen mit fallender Druckhöhe auf der Oberfläche der Rasentragschicht mittels Aufsetzrohr sowie dem darunter anstehenden Untergrund/Unterbau mittels Schürf nach dem Open-End-Verfahren in Anlehnung an TP Gestein-St, Teil 8.3.2 ermittelt (**Bild 2**). Es wird nach dem Zufallsprinzip jeweils in den Mulden ein Untersuchungsstandort ausgesucht und hier auf jeder Schicht gemessen. Die Ergebnisse werden aufgrund der modifizierten Meßmethode und zum Vergleich mit Sieblinienauswertungen mit  $k_f \times 0,2$  korrigiert.

Unter dem Oberboden werden aber auch Böden aus gering durchlässigem Sand-Schluff- bis Sand-Ton-Gemischen angetroffen. Diese erreichen in den Versickerungsversuchen  $k_f$ -

Werte im Bereich 7 bis  $8 \times 10^{-7}$  m/s. Zur Verdeutlichung bedeutet dies, daß das Wasser im Schürf ( $0,4 \times 0,4$  m; 0,1 m Wassersäule) länger als 120 Minuten benötigt, um vollständig zu versickern.

Bild 2: Versickerungsversuch mittels Schürf im Open-End-Verfahren
